**IMMAGINI DELL'INCENDIO DEL 01/07/2019**

## RILIEVO FOTOGRAFICO DELLO STATO DI FATTO AREA EX DEPURATORE

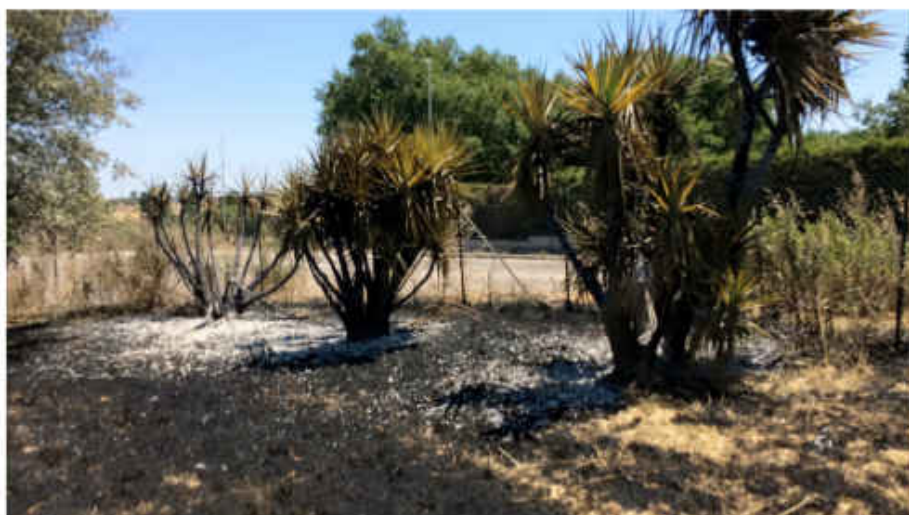
Area di inizio incendio.

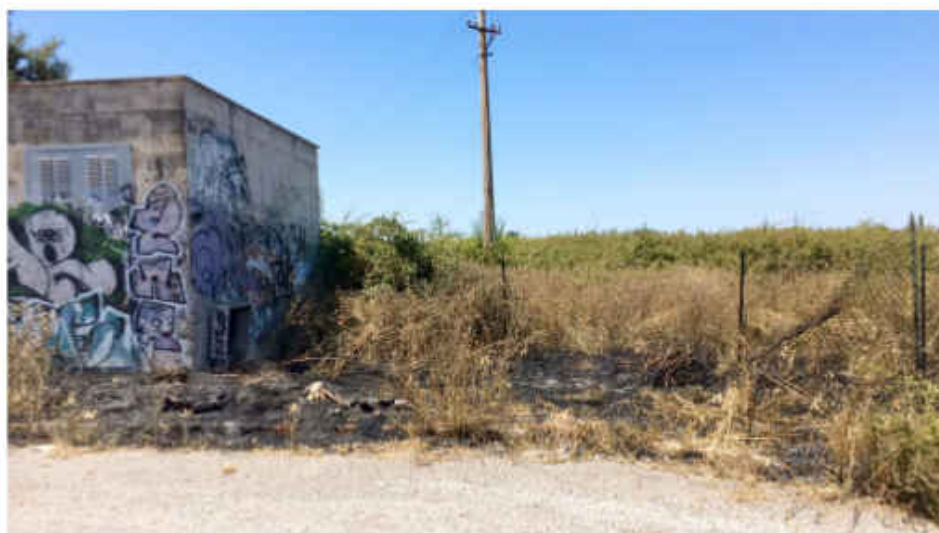
Cabina elettrica di Via Petra.

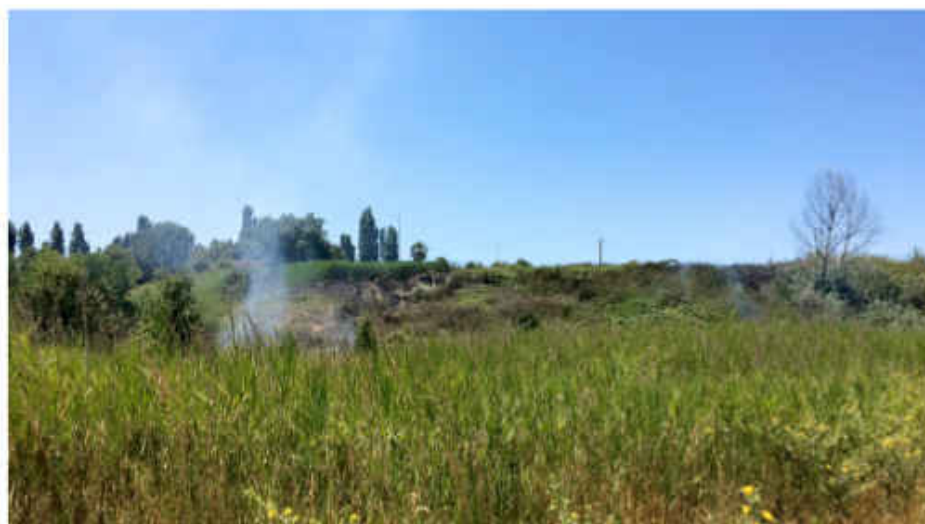
Area interessata dal fuoco.

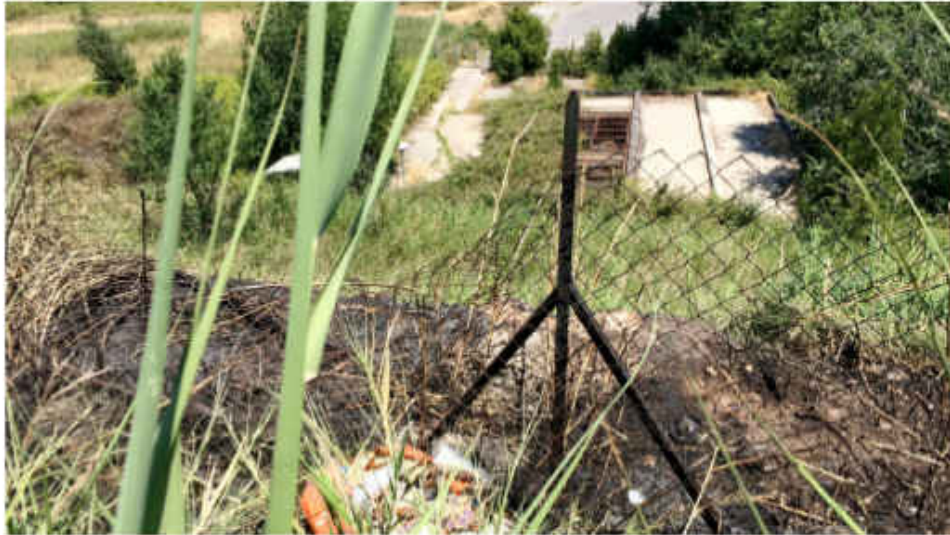
Area del depuratore.

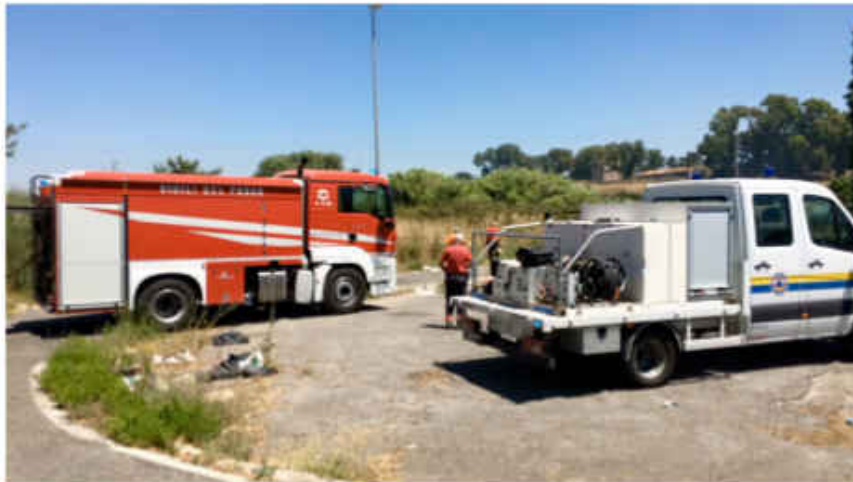
Vigili del Fuoco e Protezione civile intervenuti.

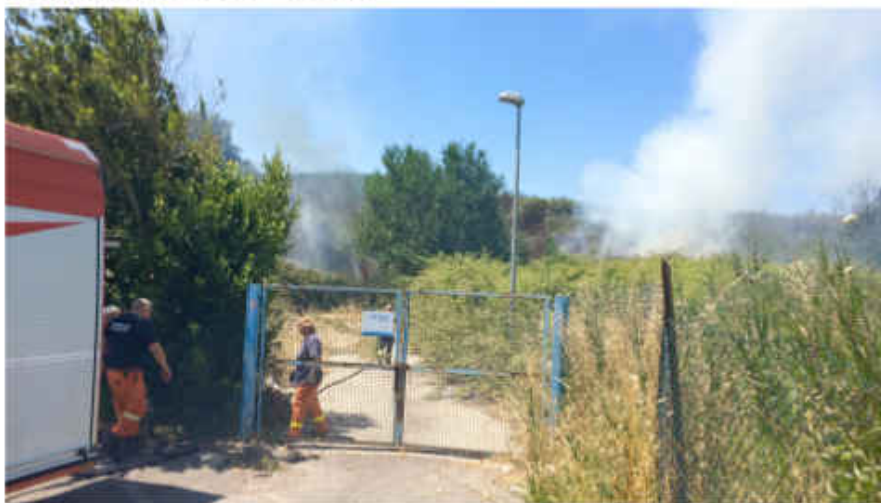
Intervento dei vigili del fuoco nell'area dell'ex depuratore.

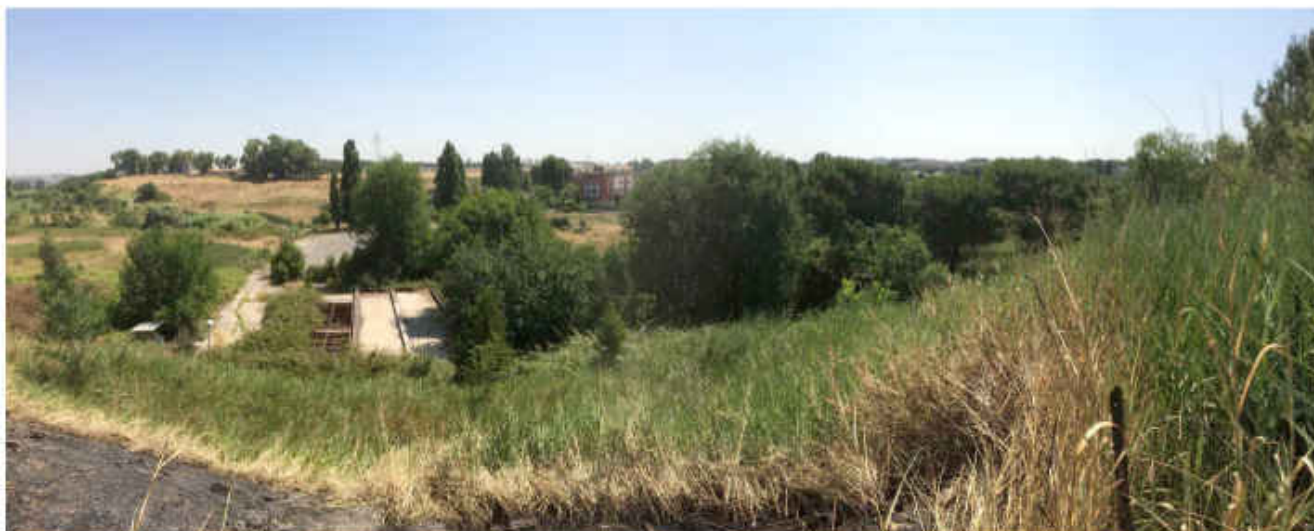
Panoramica dell'area dell'impianto dalla rotonda finale di Via Vincenzo Petra.

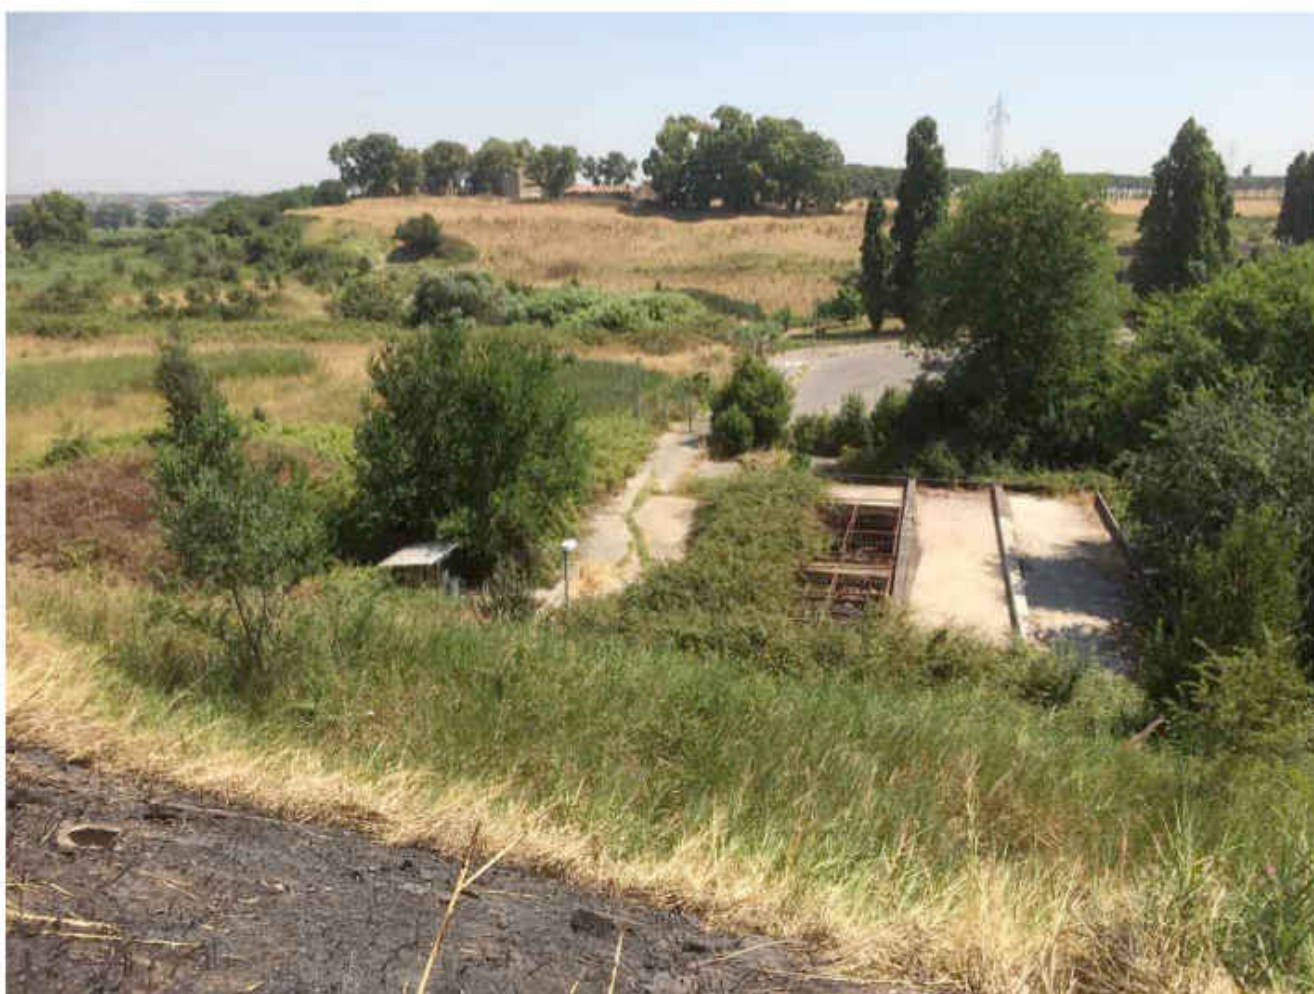
Dettaglio dell'impianto.

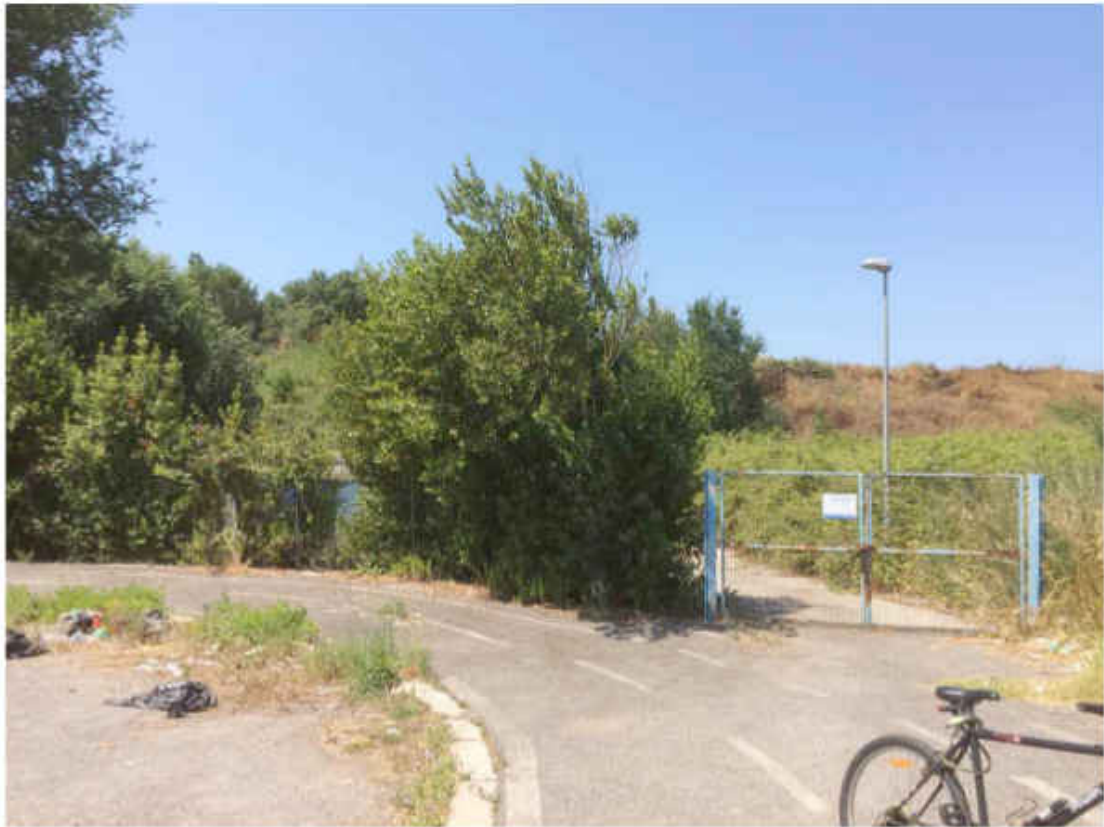
Accesso all'impianto dalla rotonda finale di viale A. Ottaviani.

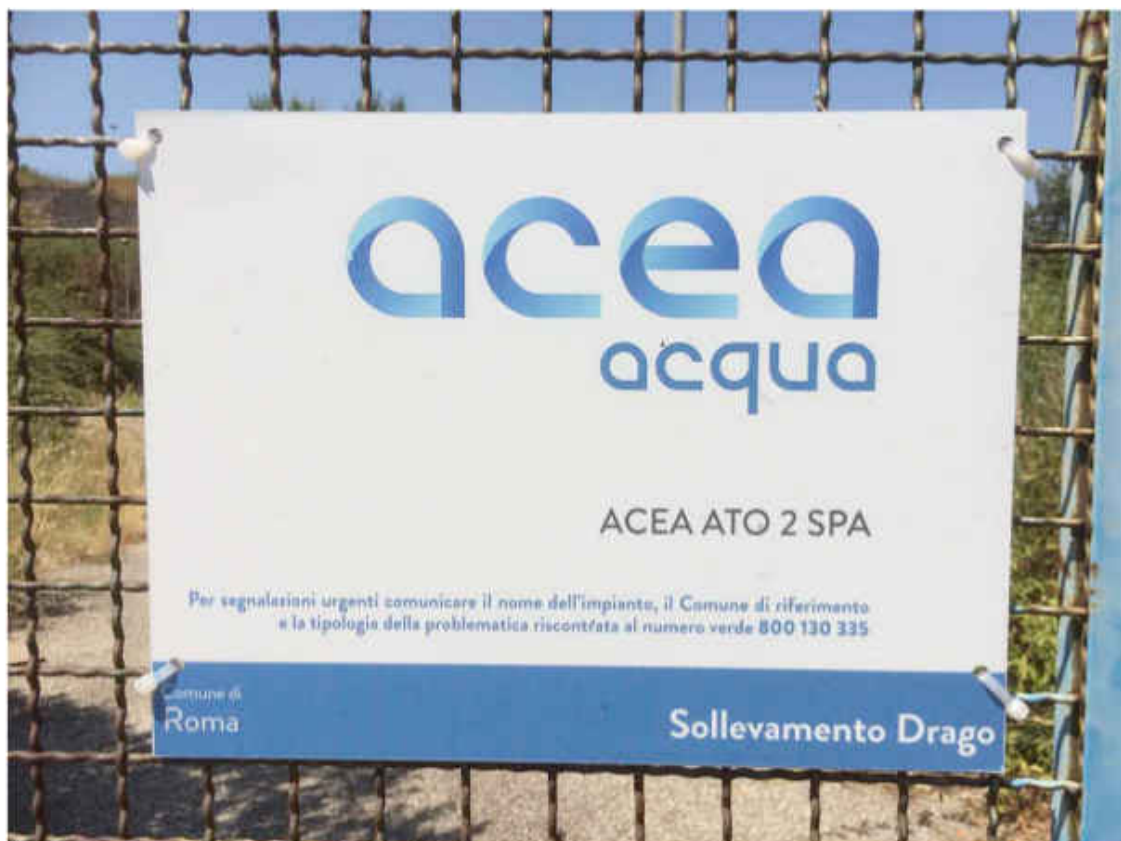
Tabella all'ingresso dell'impianto.

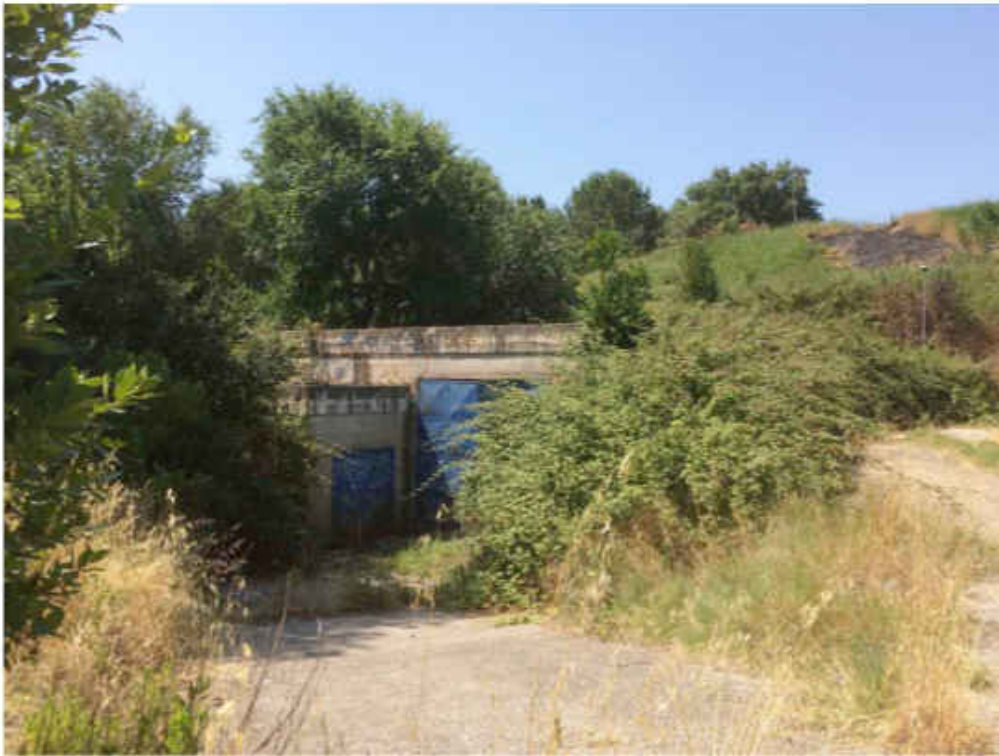
Impianto di depurazione dismesso.

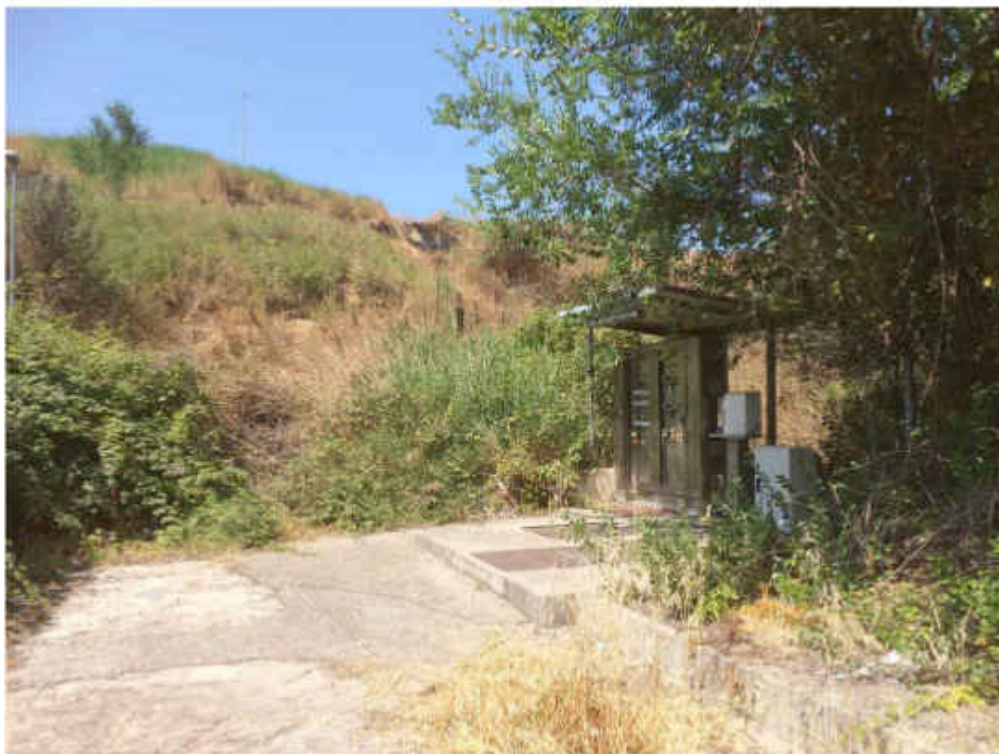
Quadro elettrico in funzione, presumibilmente dell'impianto di pompaggio acque reflue.

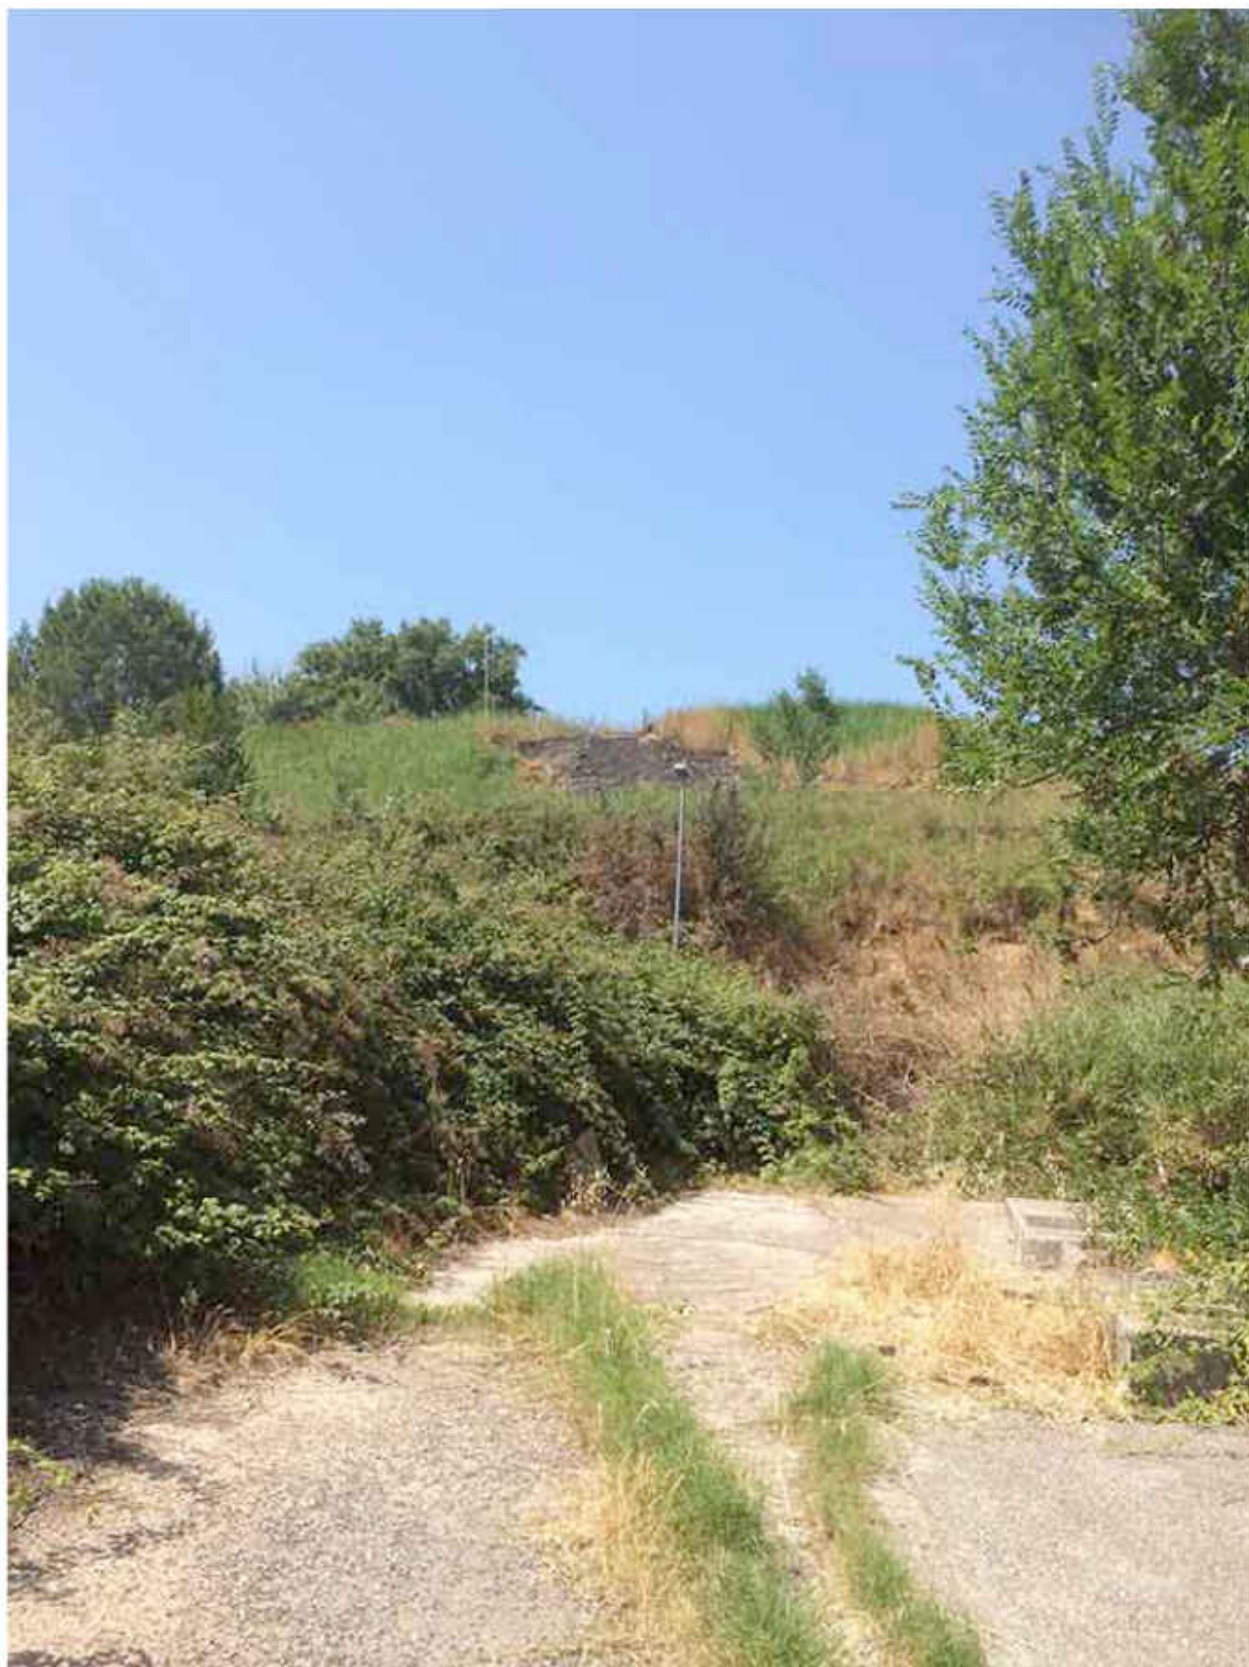
Segni dell'incendio del 01/07/2019, il fuoco a lambito il quadro elettrico .

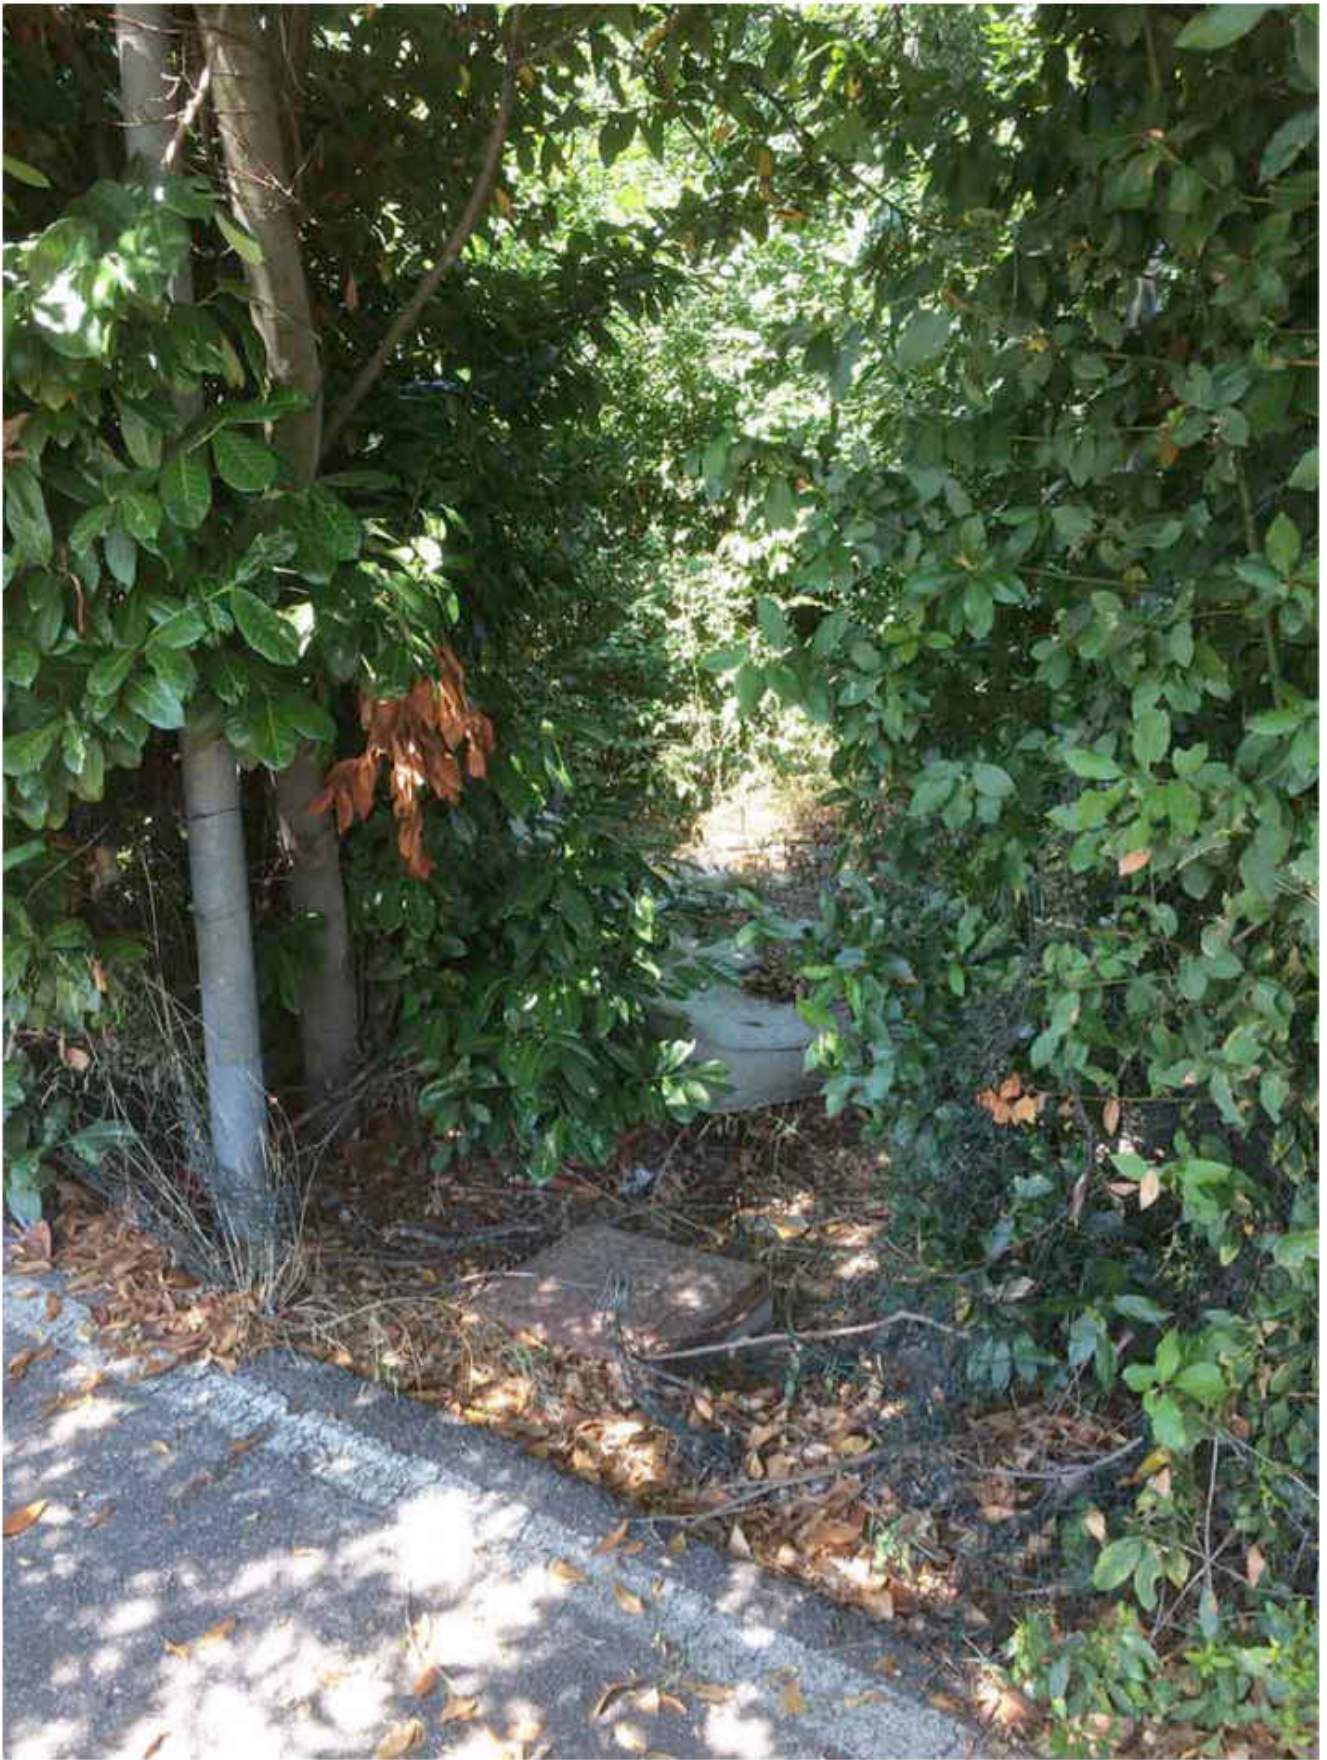
Recinzione aperta in più punti, resti di un bivacco con un materasso.

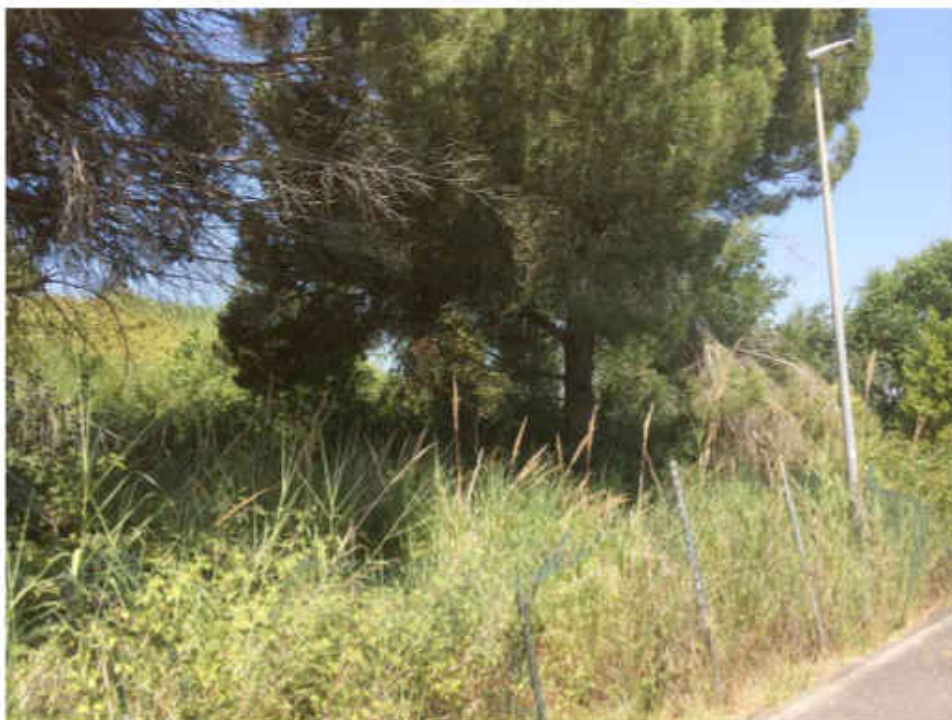
Vegetazione all'interno dell'area dell'impianto.

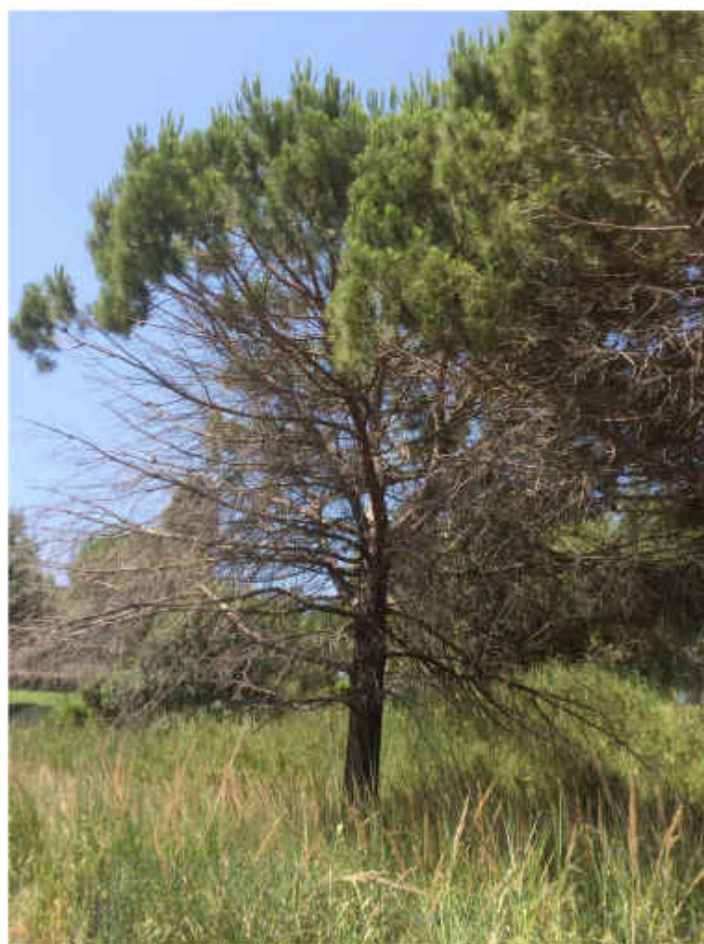
Alberi d'alto fusto danneggiati da precedenti incendi all'interno dell'area dell'impianto.

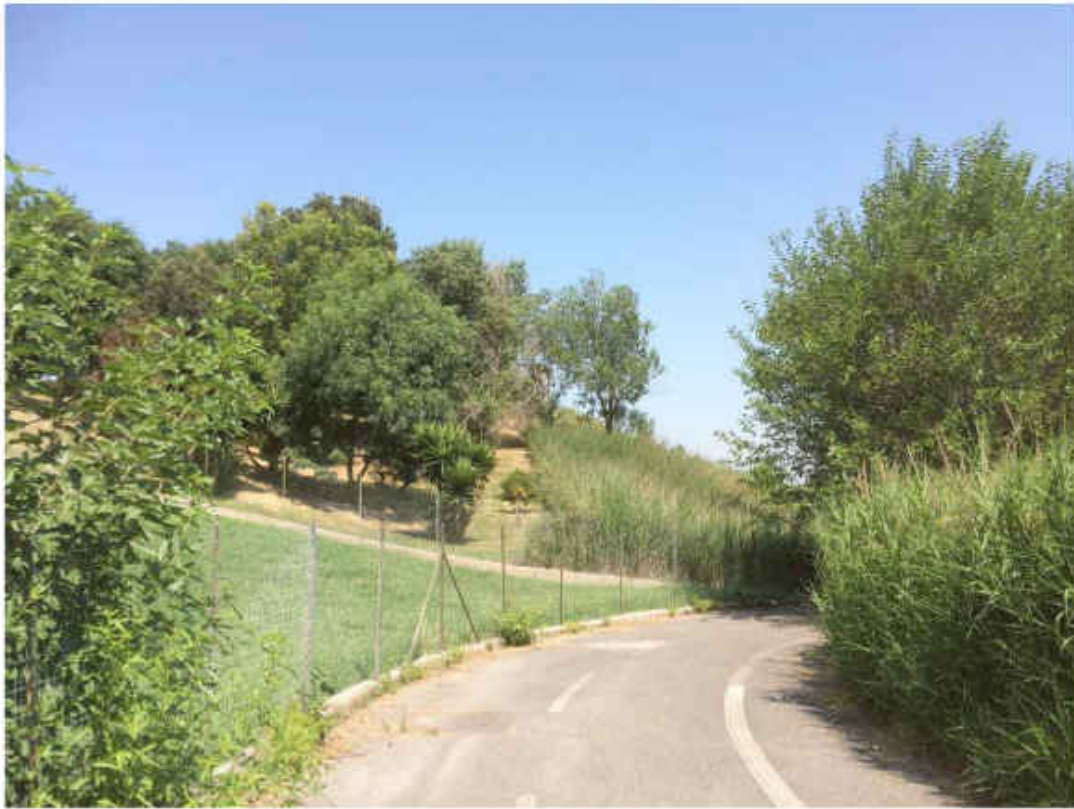
Giardino condominio via Petra 300 a sx in fondo, a dx il canneto presente nell'area dell'impianto.

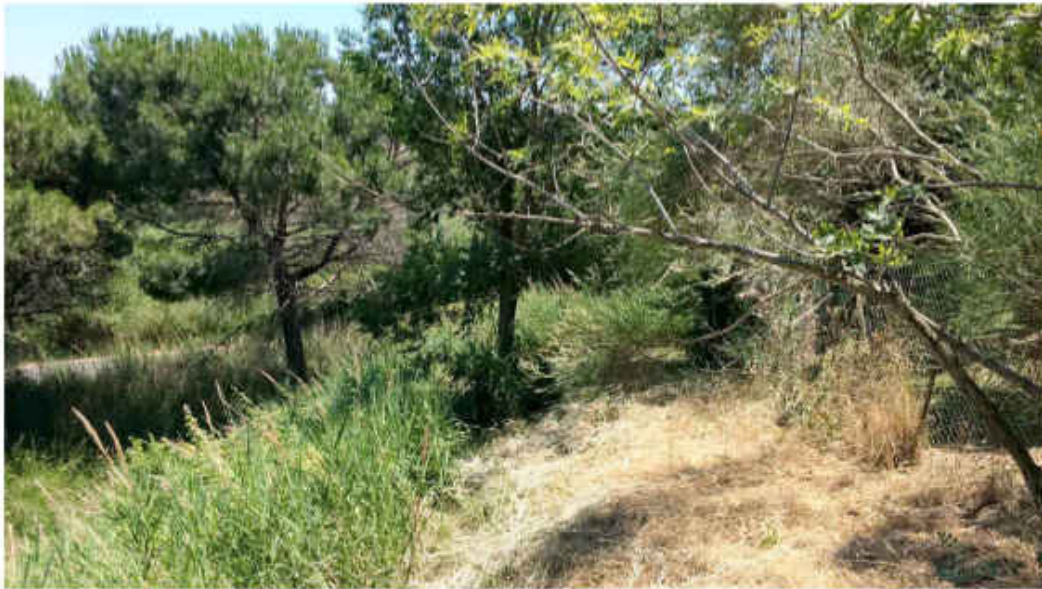
Area confinante il condominio. E' stato realizzato uno sfalciato parziale antincendio, non è stato possibile proseguire perché il terreno è troppo scosceso.

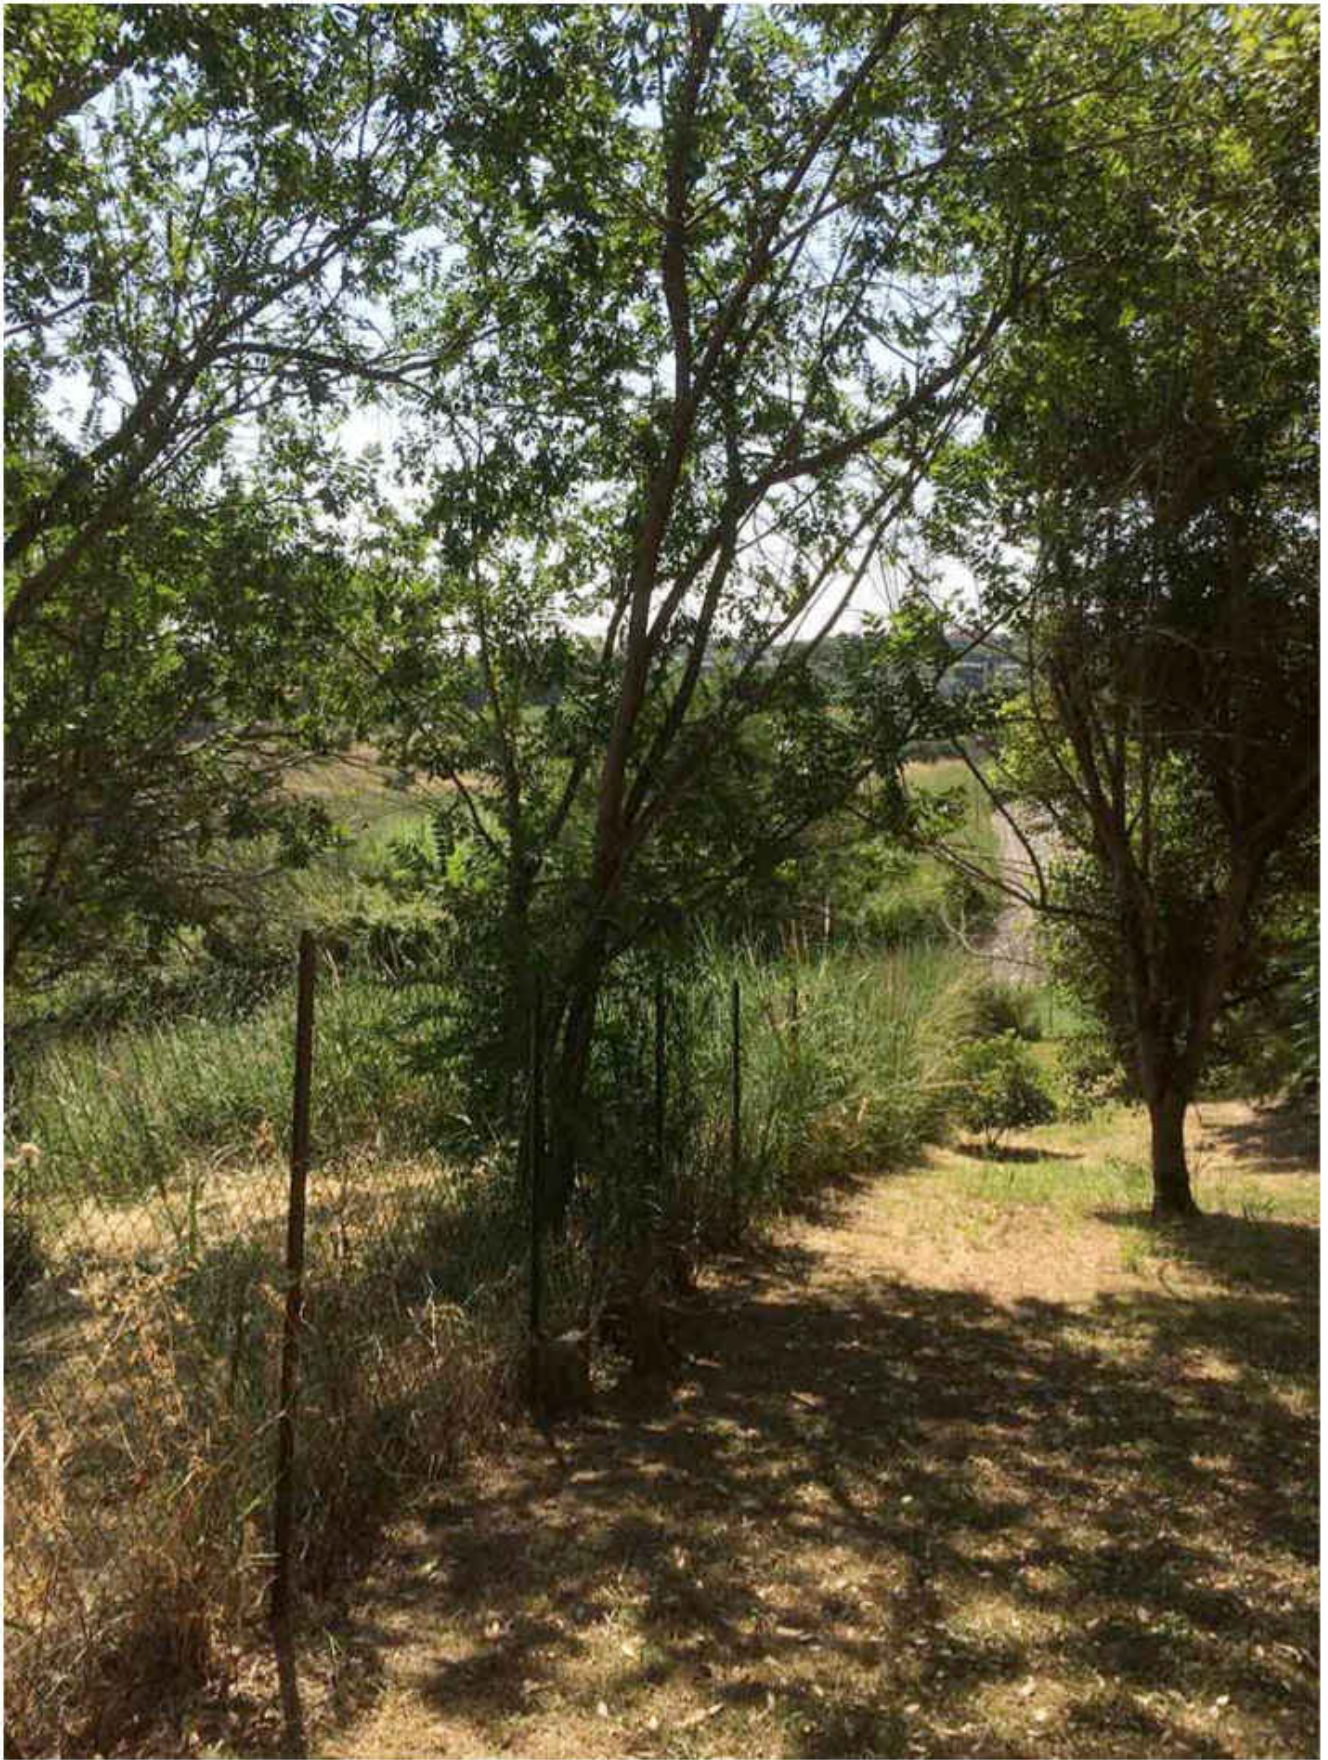
Alberi dell'area dell'impianto a contatto con gli alberi del giardino condominiale. In precedenti incendi ci sono stati già alcuni danni alla vegetazione.
